# Camion hors route HD465-8 / HD605-8 (Moteur Tier 4 final)

## Procédure de ralenti prolongé

(température ambiante sous 0°C)

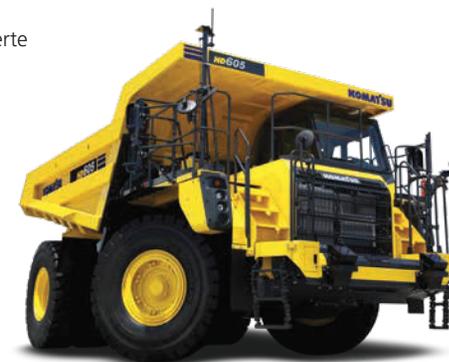
AISS  
Commutateur  
de bas ralenti

Il est recommandé que le commutateur de bas ralenti du AISS (Auto Idle Setting System), ou le réglage automatique du ralenti, soit en position "Off" dans des conditions normales d'utilisation. Ceci permet au moteur de tourner à la vitesse de haut ralenti réglée à l'usine, et l'aide à atteindre sa température normale de fonctionnement; le frein à main étant serré.

Lorsque la conduite du camion requiert plus de précautions (ex: déplacement dans l'atelier) il est permis de placer le commutateur du **AISS** (Auto Idle Setting System), en position "On". Ceci permet au moteur de tourner à plus basse vitesse.
